Objet : PV des contrôles périodiques des sorbonnes et suites à donner

PROCES VERBAL DE VERIFICATION DE SORBONNE

Unité :	*U 910*	Bâtiment :	Aile 3
Salle :		Etage :	4 BP
Désignation :	S/BP3 R4 4419	Norme:	NF 14175

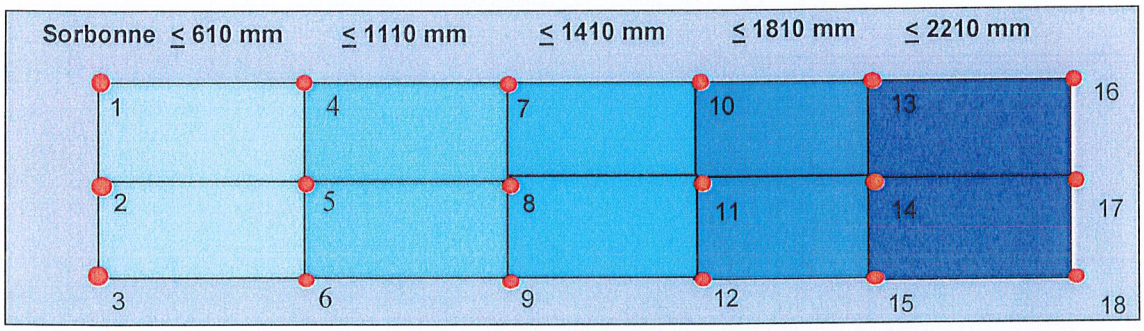
Conclusion de l'essai	**Absence de refoulement au niveau du plan frontal**

Conditions aérauliques particulières : Porte ouverte; Consignes à afficher

Absence de butée

Mesures portes de la pièce ouvertes

MOY=	0,38 m/s
Débit =	873,98 m3/h

Maintien des performances aérauliques

Commentaires : ...Recouverte de papier.....

Poulies/ Courroies : ☐ Coulisse ☑ Coulisse difficilement ☐ Ne coulisse plus

Système alarme : ☑ Présent ☐ Absent ☐ Fonctionnement correct ☑ Alarme Hors Service

Commentaires : .....HS.....

Commentaires : .....Telecommande introuvable.....

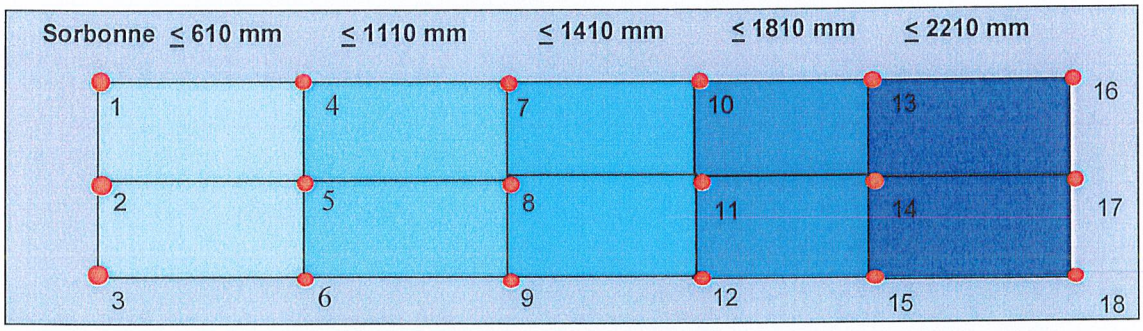
Unité :	*U 910*	Bâtiment :	Aile 3
Salle :	*4313*	Etage :	4 BP
Désignation :	S/A3 R4 4313	Norme:	NF 14175

Conclusion de l'essai	**Absence de refoulement au niveau du plan frontal**

Conditions aérauliques particulières : Changement variateur par ATIS.

MOY=	0,48 m/s
Débit =	758,56 m3/h

Maintien des performances aérauliques

Commentaires : .....Visuelle OK mais sonore HS.....

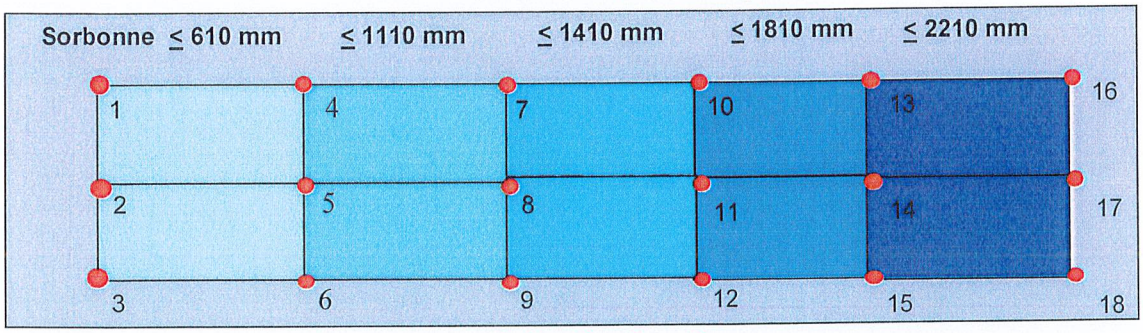
Unité :	*U 910*	Bâtiment :	Aile 3
Salle :	*4303*	Etage :	4 BP
Désignation :	S/A3 R4 4303	Norme:	NF 14175

Conclusion de l'essai	**Absence de refoulement au niveau du plan frontal**

MOY=	0,43 m/s
Débit =	875,17 m3/h

Maintien des performances aérauliques

Plénum : ☐ Bon état ☑ Encrassé ☐ Encrassement important ☐ Autres, préciser

Commentaires : .....HS.....

Présence de climatiseur : ☐ Présent ☐ Absent ☑ Hors service

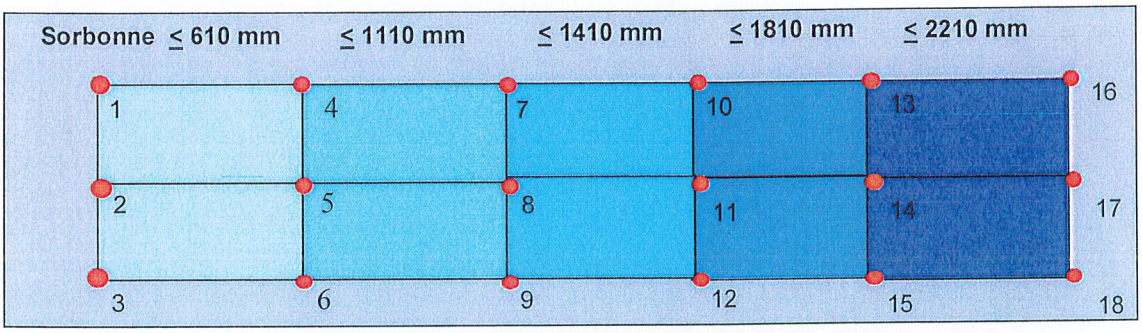
Unité :	*U 910*	Bâtiment :	Aile 3
Salle :	*5304*	Etage :	5
Désignation :	S/A3 R5 5304	Norme:	NF 14175

Conclusion de l'essai	**Absence de refoulement au niveau du plan frontal**

Conditions aérauliques particulières : Perturbation en bas à droite

MOY=	0,70 m/s
Débit =	1002,20 m3/h

Maintien des performances aérauliques

Présence de climatiseur : ☑ Présent ☐ Absent ☑ Hors service

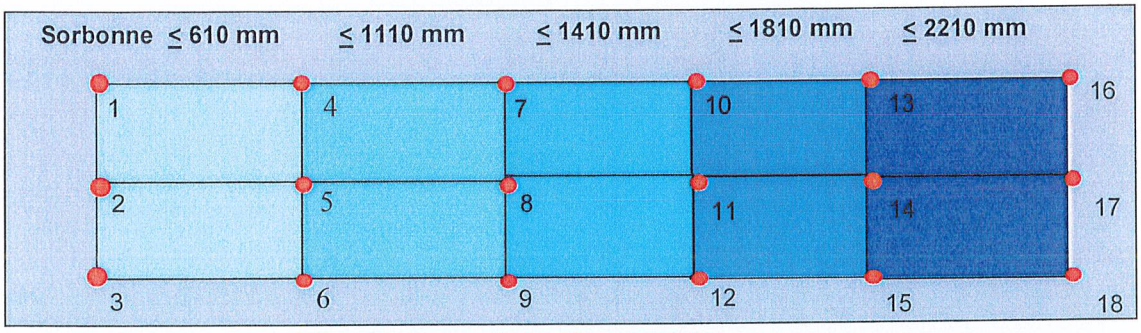
Unité :	*U 910*	Bâtiment :	Aile 3
Salle :	*5306*	Etage :	5
Désignation :	S/A3 R5 5308	Norme:	NF 14175

Conclusion de l'essai	**Absence de refoulement au niveau du plan frontal**

Conditions aérauliques particulières : cimatisation arretée

MOY=	0,62 m/s
Débit =	887,04 m3/h

Maintien des performances aérauliques

Commentaires : .....Perturbe le flux d'air.....

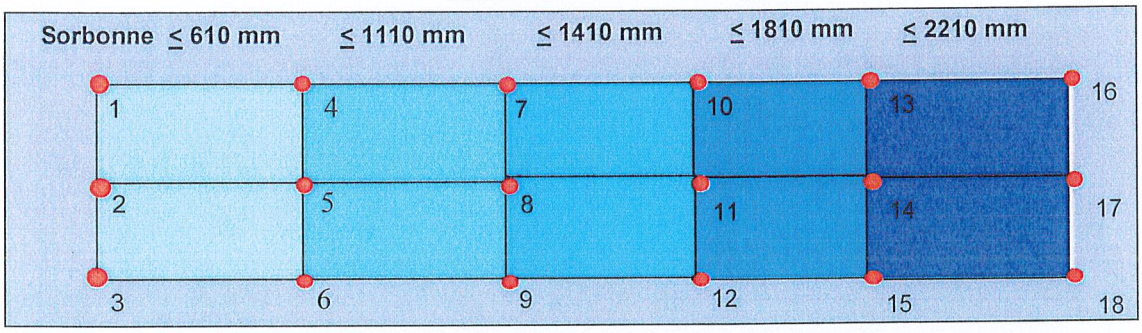
Unité :	*U 910*	Bâtiment :	Aile 3
Salle :	*5312*	Etage :	5
Désignation :	S/A3 R5 5312	Norme:	NF 14175

Conclusion de l'essai	**Absence de refoulement au niveau du plan frontal**

Conditions aérauliques particulières : Climatisation arretée suivant consignes

MOY=	0,61 m/s
Débit =	868,03 m3/h

Maintien des performances aérauliques

Commentaires : .....Frigo à 910 mm face à la sorbonne.....

Commentaires : .....Consignes d'arret de la clim.....
